**ACESSIBILIDADE NOS
PRÉDIOS PÚBLICOS
ESTADUAIS EM TERESINA**

RELATÓRIO DE LEVANTAMENTO

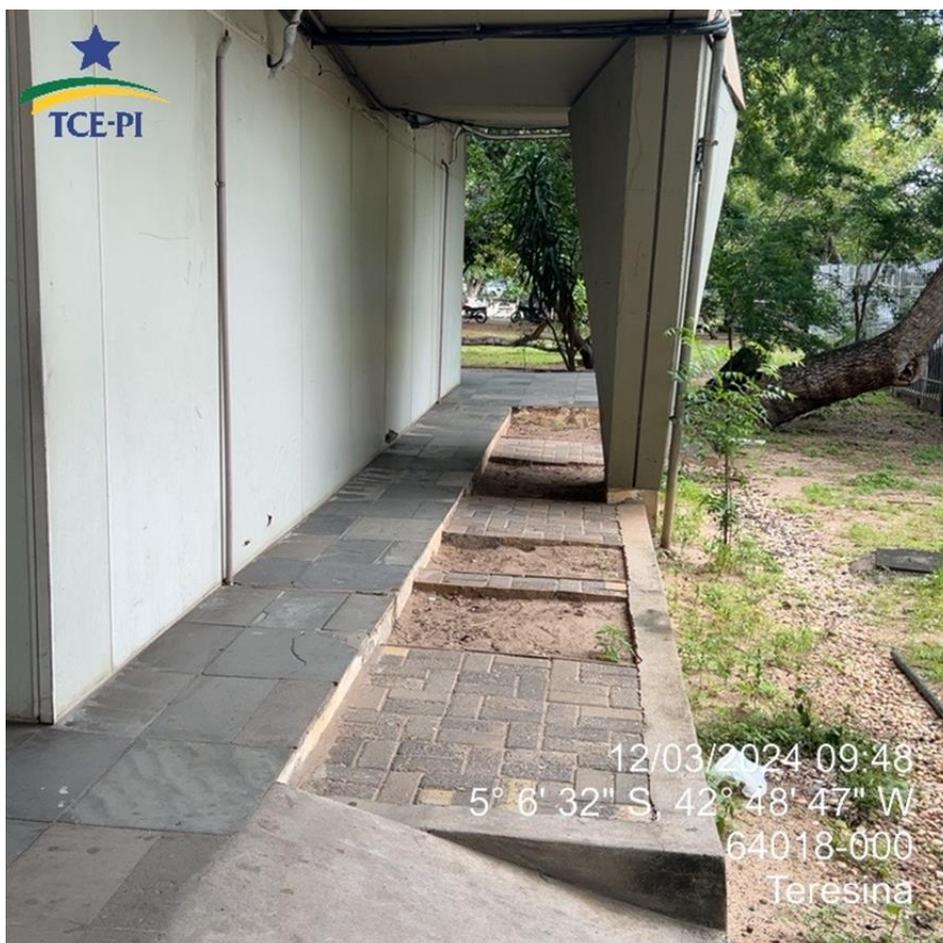
Figura 9 - Calçadas do prédio da SEAD no centro administrativo.

Em visita técnica aos órgãos estaduais no centro administrativo, foi verificado que algumas calçadas possuem inadequações em relação à norma, por possuir obstáculos, falta de piso tátil, dentre outros problemas, como se pode ver na figura 9 a seguir:

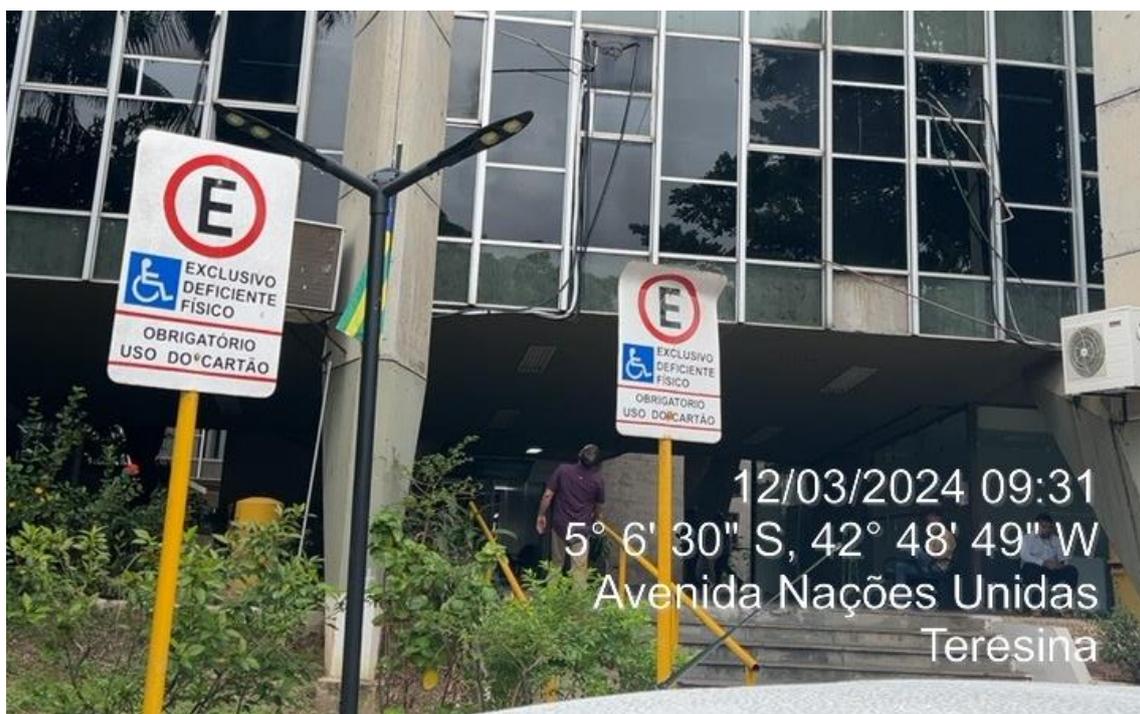
Figura 12 - Sinalização de estacionamento reservado no centro administrativo.

Segue na figura 12 a seguir, a título de ilustração, a sinalização de vagas reservadas para deficientes no centro administrativo.

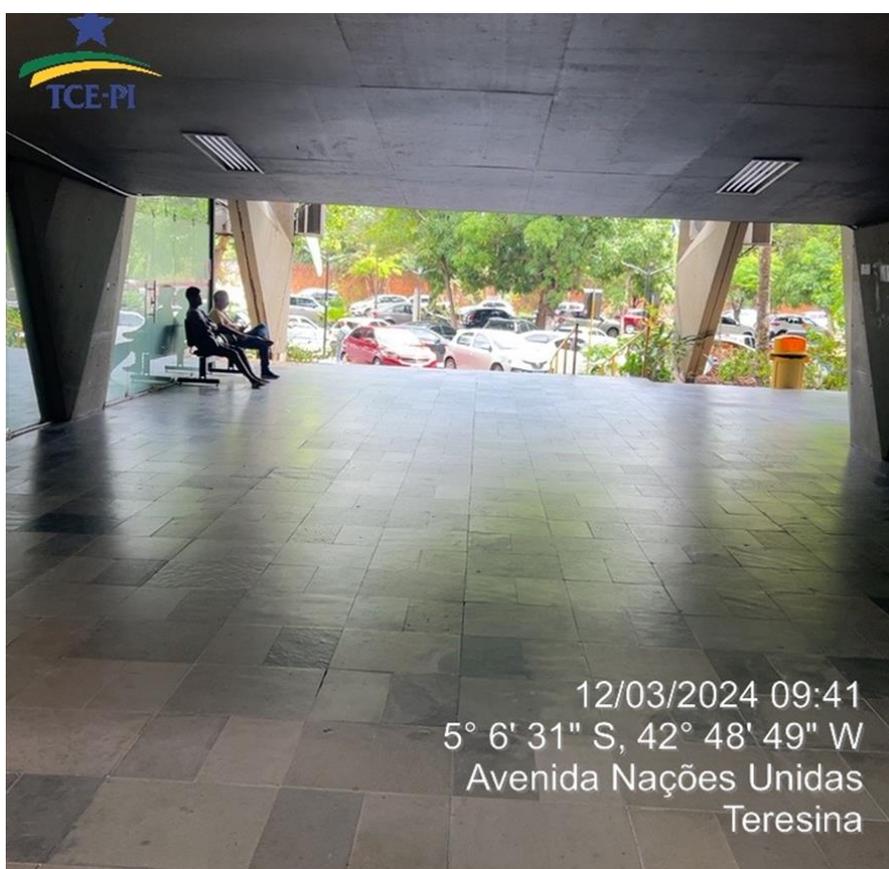
Figura 16 - Sinalização com piso tátil em portas e passagem das edificações.

Como exemplo da falta de piso tátil direcional no piso dos edifícios e dos obstáculos existentes para a circulação adequada das pessoas, segue, respectivamente, nas figuras 16 e 17 situações encontradas em prédio do centro administrativo.

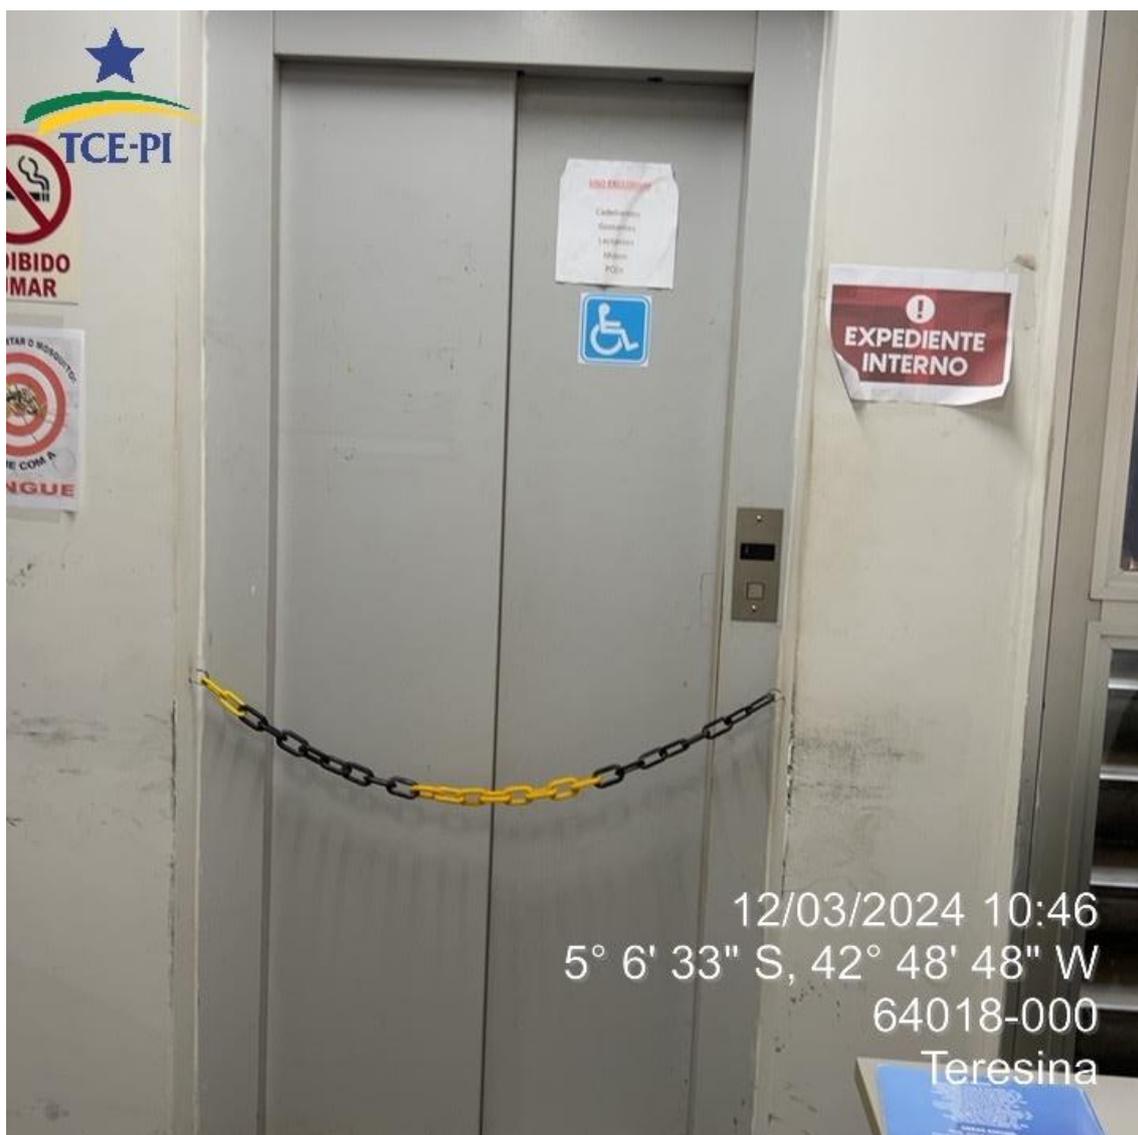
Figura 21 - Elevador interditado.

Com ilustração da gravidade do problema, existem órgãos em que existem atendimento em pisos superior, mas não há elevadores ou estão sem funcionamento, conforme foi verificado em visita técnica ao centro administrativo, que o único elevador do prédio está fora de funcionamento, segue a figura 21 com a indicação da interdição do elevador.

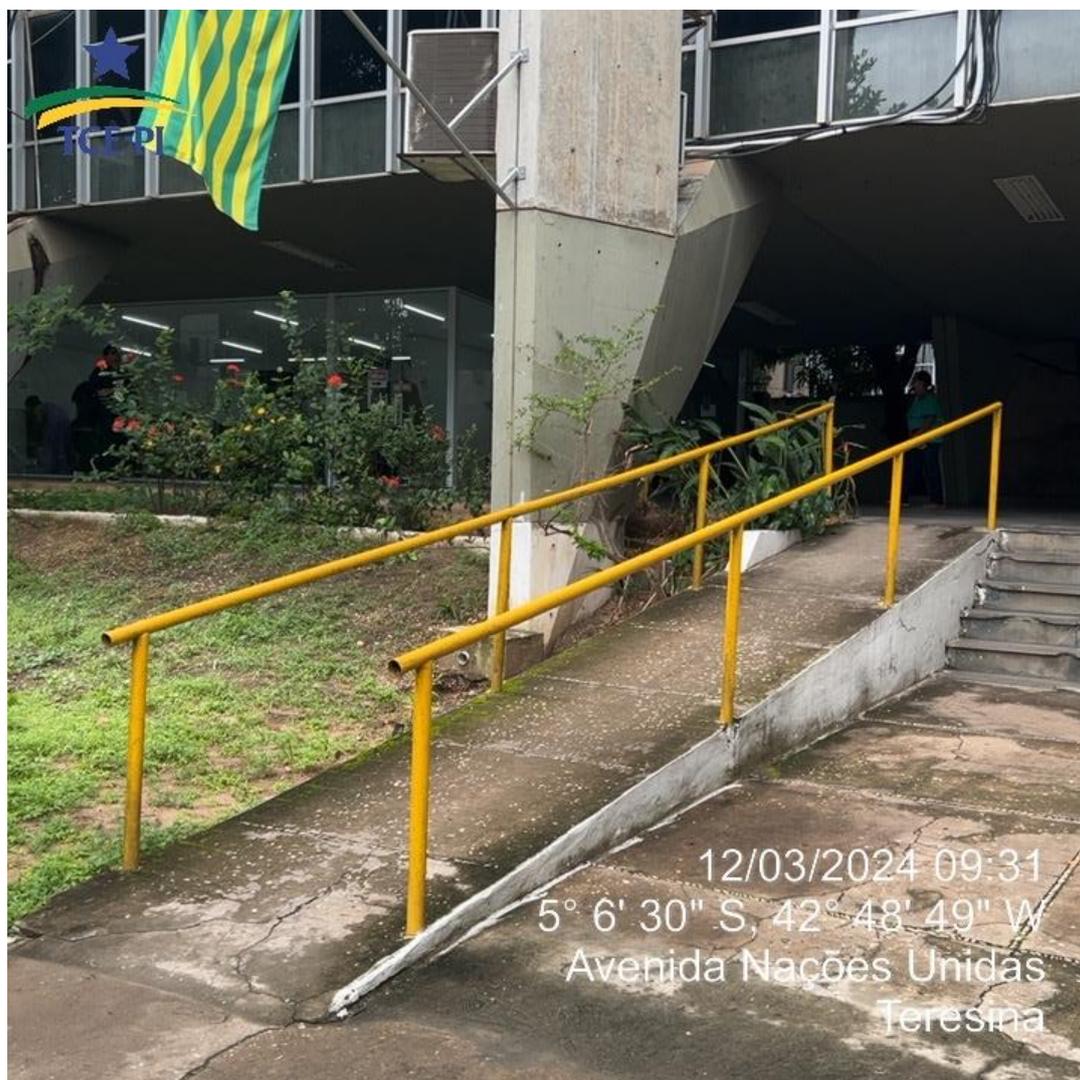
Figura 26 - Rampa no centro administrativo.

A seguir, nas figuras 26 e 27, têm-se exemplos de rampas com problemas de manutenção e adequação de declividade em prédio do centro administrativo.

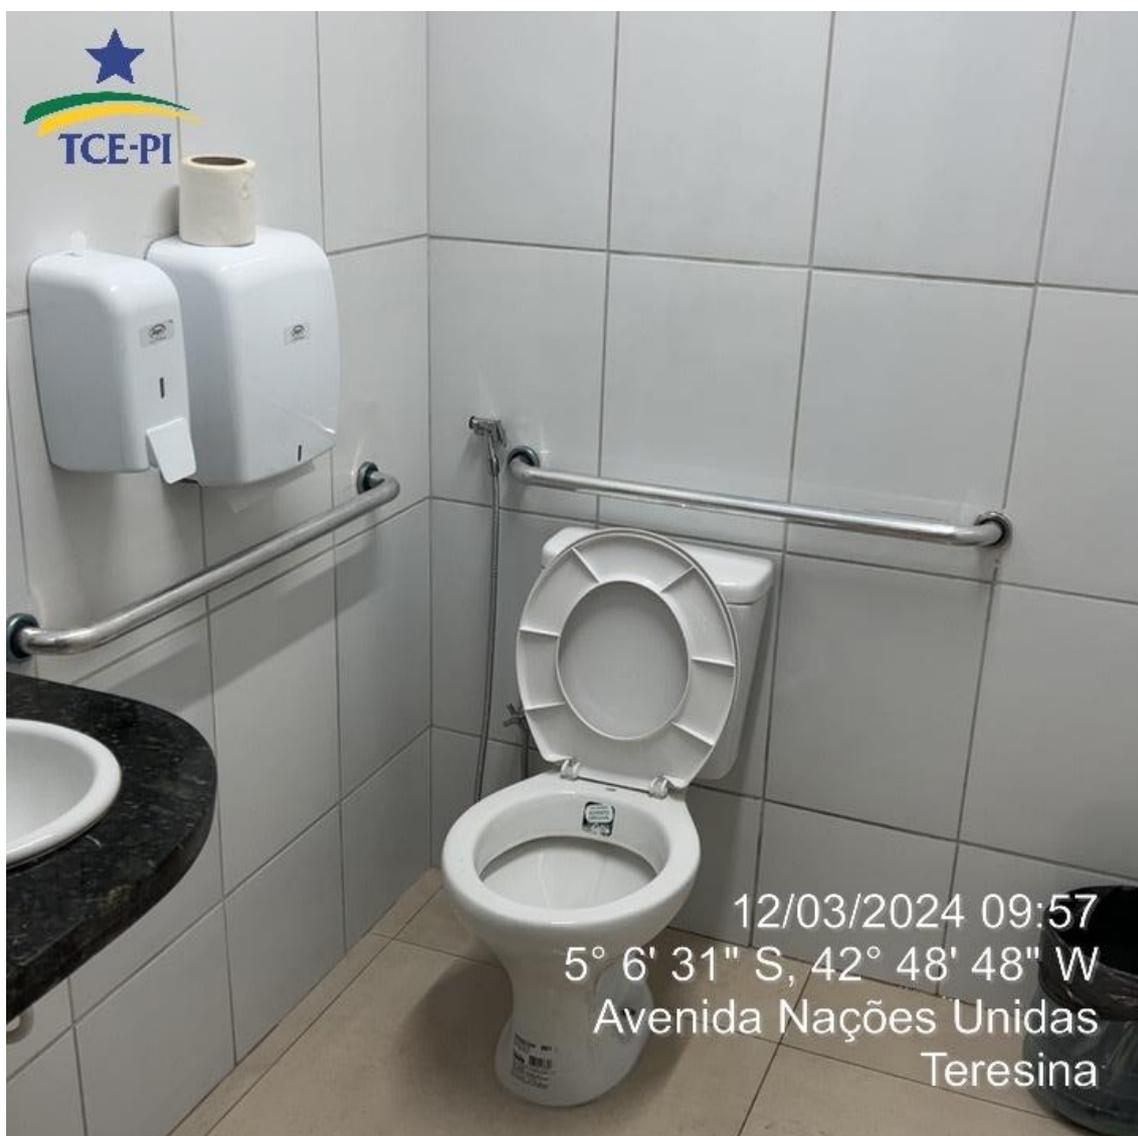
Figura 29 - Sanitário acessível no centro administrativo.

Segue, na figura 29, um sanitário para pessoas com deficiência ou mobilidade reduzida em prédio do centro administrativo.
